Využití kamerových záznamů pro zpřesnění vzájemné polohy vozidla a chodce

Use of Camera Recordings for Mutual Position Refinement of a Vehicle and a Pedestrian

Michal Křížák*

Ústav soudního inženýrství VUT v Brně, Brno

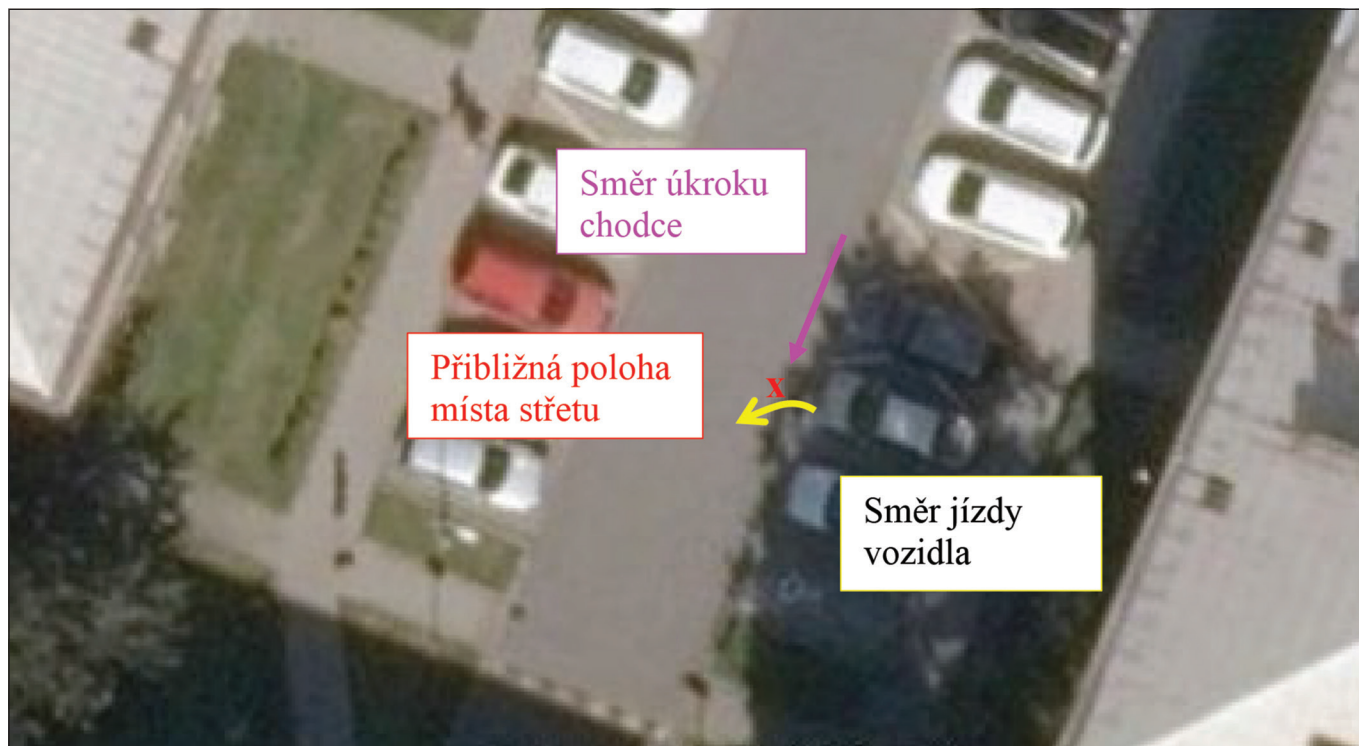
Obr. 1 Situace v místě sražení chodce.
Fig. 1 Situation on pedestrian accident site.

chodec mírně přešlapoval na místě a provedl krátký úkrok směrem vlevo. Situace na místě je také patrná z obr. 1. Chodec dopadl na kapotu vozidla, sklouzl na vozovku, kde zůstal ležet a řidič vozidla s vozidlem zastavil.

V daném případě se jednalo o situaci, kdy chodec stál před zaparkovaným vozidlem. Řidič vozidla na chodce zatroubil, vytočil kola plně vlevo a rozjel se, načež došlo ke sražení chodce pravou přední částí vozidla. Pokud nebude uvedeno jinak, popis levé a pravé strany bude v dalším textu uvažován ve směru jízdy vozidla, resp. pohledu kamery. Mezi zatroubením a rozjetím vozidla

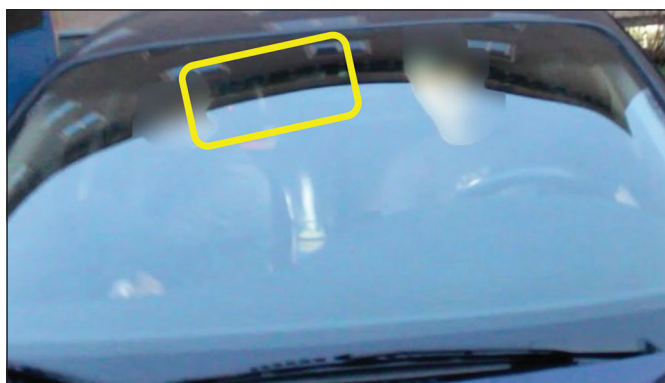
zrcátkem na straně spolujezde, která byla na záznamu patrná, viz obr. 2. Přesnější dokumentace nebyla ze strany Policie při DN ani při následné rekonstrukci provedena. Nebylo tak možné ani ověřit, o jakou kameru se jednalo. Její parametry však neměly vliv na výstupy, kdy byla zjišťována poloha chodce pouze vůči prvkům okolí. Ani zkreslení objektivu ani úhel záběru kamery, ani jiný parametr nemůže ovlivnit geometrické uspořádání na daném místě. Odchylka polohy kamery se vzhledem ke geometrickému uspořádání situace projeví v menším rozsahu v postavení chodce. Např. pokud by odchylka polohy kamery byla 10 cm, pak by odchylka polohy chodce byla méně jak 10 cm – chodec musí zůstat na úsečce spojující kameru a okno na domu v pozadí.

Obr. 2 Poloha kamery patrná z videozáznamu chodce.
Fig. 2 Camera position as seen from pedestrian's videorecording.

Ve článku je detailně rozebírán pouze pohled z palubní kamery vozidla, pro řešení byl ovšem využit také videozáznam z fotoaparátu chodce, zejména pro stanovení přesného postavení vozidla a pro určení přibližné polohy palubní kamery za prostředním zpětným

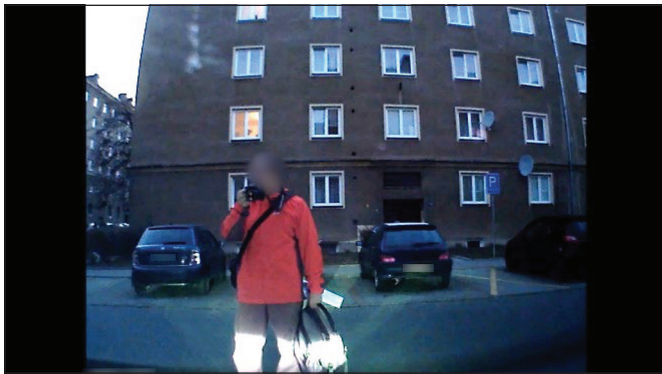
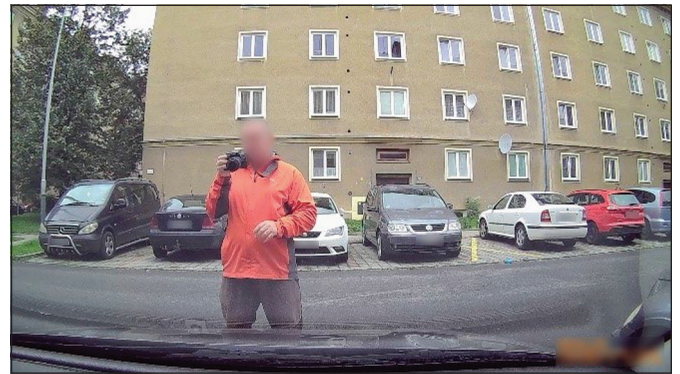
Obr. 3 Porovnání postavení chodce na záznamu palubní kamery a při experimentu.
Fig. 3 Comparison of pedestrian's position on dash camera and during experiment.

z doby nehody byla zadokumentovaná ve videozáznamu pořízeným chodcem). Jako první poloha byla zvolena poloha stanovená při rekonstrukci, následně byly polohy chodce po cca 20 cm posouvány k levému boku vozidla. Prostým porovnáním polohy chodce vůči okolí – konkrétně vůči oknům domu v pozadí, pak bylo možné stanovit polohu chodce vůči vozidlu. Porovnání záznamu palubní kamery a záznamu jedné z poloh při experimentu, která byla nejbližší záznamu palubní kamery, je vidět na obr. 3.

Nejjednodušším způsobem ověření postavení chodce vůči vozidlu bylo porovnat záznam palubní kamery z doby nehody se záznamem palubní kamery pořízeným při znaleckém experimentu, kdy byla poloha chodce po malých krocích měněna. Vozidlo pochopitelně bylo ustaveno do přesně shodné polohy, jako v době nehody (poloha

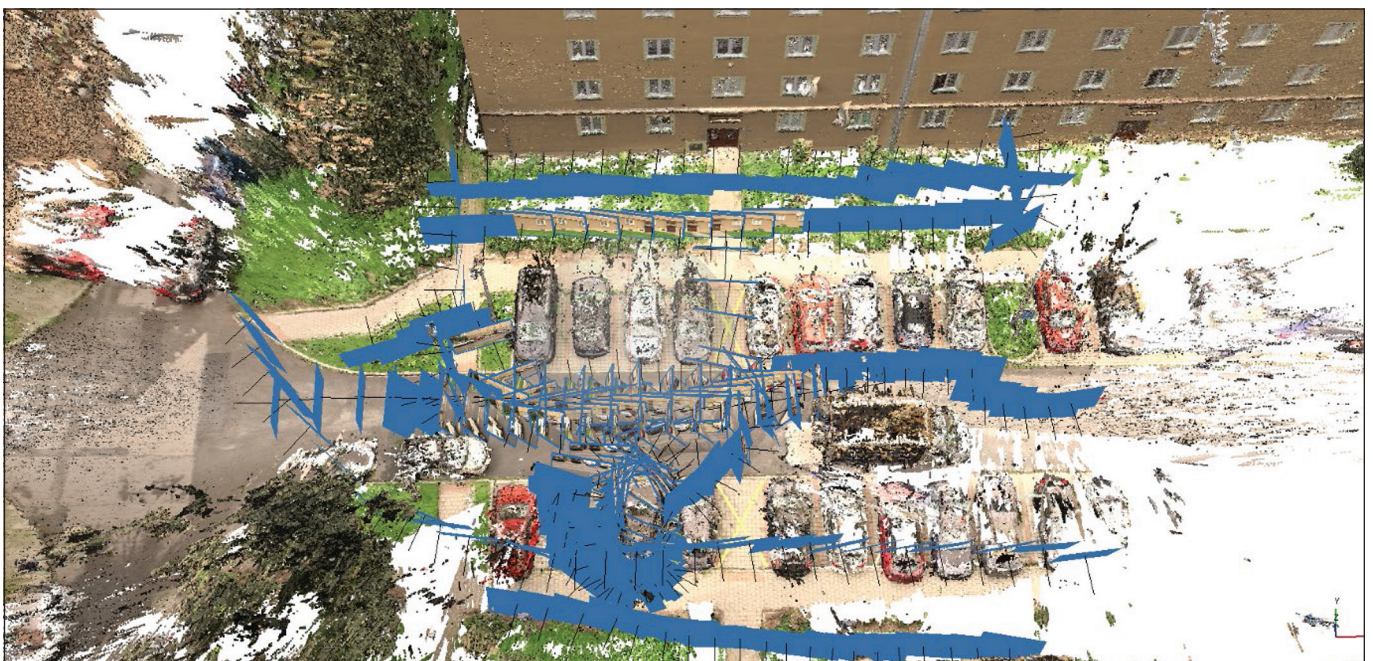
Obr. 4 Pozice snímků při fotogrammetrickém modelování.
Fig. 4 Camera positions from photogrammetry modelling.

Pozice pořízení snímků jsou viditelné na obr. 4 (modré obdélníky). Následné zpracování trvalo cca 2 hodiny převážně strojního času, následně čištění a úpravy bodového mračna zabraly do 1,5 hodiny.

Snímky pro fotogrammetrii byly pořizovány pouze „z ruky“ ve výšce očí, případně z natažených rukou nad hlavou. Z praktického hlediska je zpracování modelu pomocí fotogrammetrie je relativně časově náročné, i když samotné pořízení fotografií nikoliv. V daném případě bylo pořízeno celkem 273 snímků za dobu cca 15 minut.

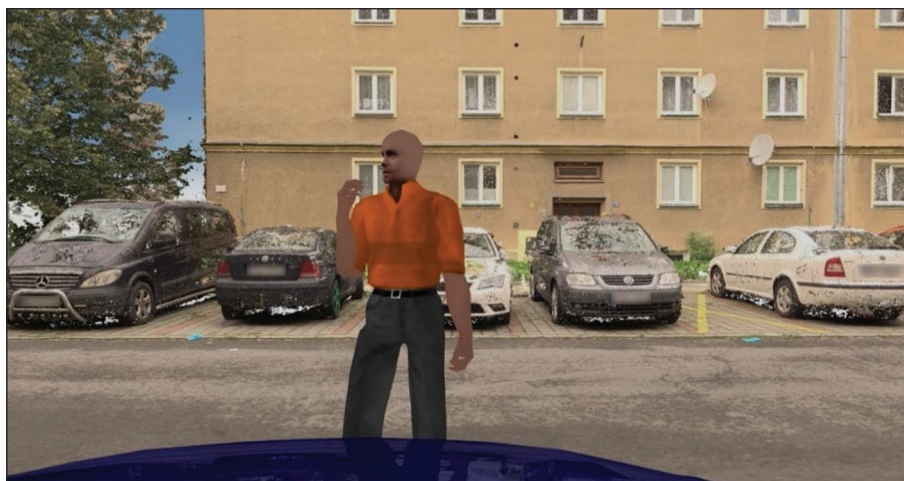
Obr. 5 Postavení chodce v simulačním programu vůči bodovému mračnu okolí.
Fig. 5 Pedestrian's position in simulation software in relation to point cloud of the scene.

S výsledným modelem, který byl vyčištěn o zbytečné body (vzdálené body, nebo body, které nesouvisely s řešením), bylo dále pracováno v simulačním programu Virtual Crash, je však možné použít libovolný program umožňující práci s bodovými mračny, modely a pohledy ve 3D, kde byla ustavena poloha vozidla, v něm byla umístěna kamera a následně byla nastavována poloha chodce tak, aby odpovídala záznamu palubní kamery. Výsledná poloha chodce je viditelná na obr. 5 a 6. Je vidět, že chodec stál přibližně ve střední části vozidla, mírně k levému boku vozidla. Zobrazovaná poloha je ještě před prvním ukročením chodce vlevo z pohledu kamery.

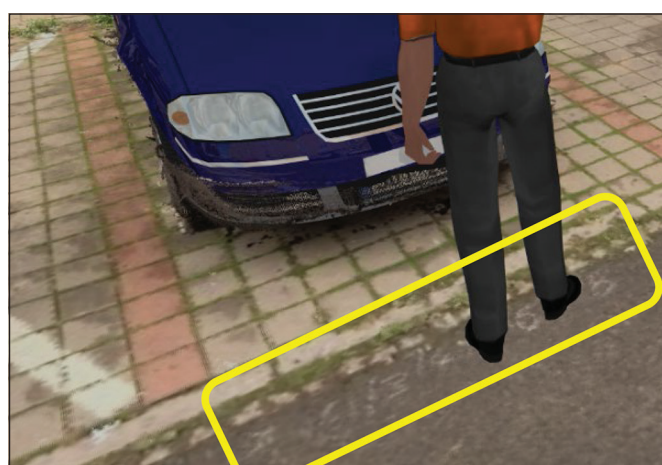
Obr. 6 Postavení chodce v simulačním programu vůči bodovému mračnu okolí.
Fig. 6 Pedestrian's position in simulation software in relation to point cloud of the scene.

Na obr. 6 jsou zvýrazněné v bodovém mračnu zachycené polohy nohy chodce zaznamenané při znaleckém experimentu. Je vidět, že kvalita bodového mračna byla dostatečně velká i pro zaznamenání takto jemných detailů na místě.

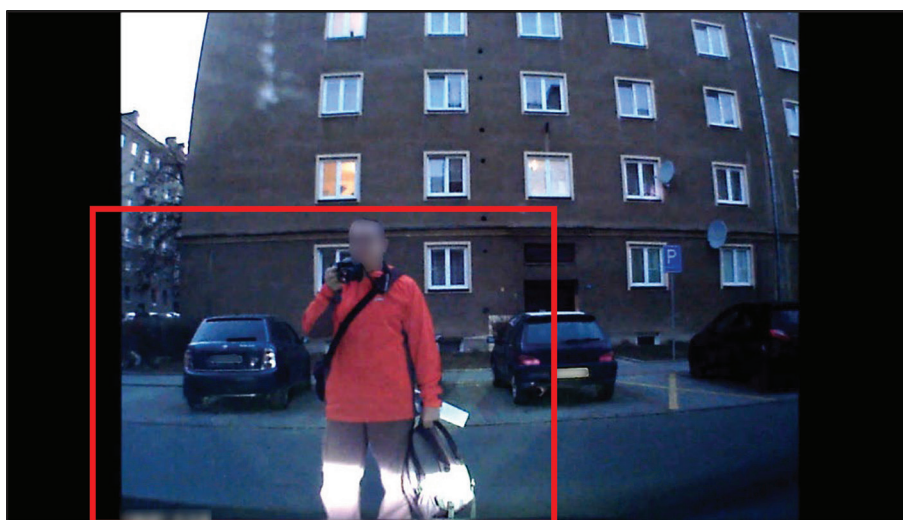
Obr. 9 Snímek z palubní kamery se zvýrazněným výřezem použitým znalcem.
Fig. 9 Picture from dash camera with highlighted section used by the first expert.

Fotografie Policie i snímky použité znalcem jsou na obr. 8. Snímky nezobrazují shodný čas, postavení chodce se tedy liší, porovnáním s originálním snímkem ze záznamu kamery je však zřejmé, že snímky byly ručně oříznuty. Je nutné zdůraznit, že se nejednalo pouze o jeden snímek, který je zde zobrazen pro ilustraci a bylo evidentní, že znalec každý snímek ořízнул jiným způsobem, je tedy možné téměř jistě vyloučit, že k těmto ořezům došlo omylem. Pro porovnání je na obr. 9 zachycen snímek časově odpovídající snímku znalce. Na snímku je vyznačen výřez, který první znalec použil na obrázku. Je vidět, že byla znalcem oříznuta nesymetricky

zejména první část snímku. Takový ořez, ze kterého bylo následně znalcem vycházeno, nejspíše vedl k výraznému ovlivnění vnímání polohy chodce vůči vozidlu. To bylo patrné i z videozáznamu z provádění rekonstrukce a komunikace mezi komisařem a znalcem, kdy postavení chodce na snímku rozebírali (mj. nad snímky policie konstatovali že „... ale tady nestojí uprostřed, že?“).

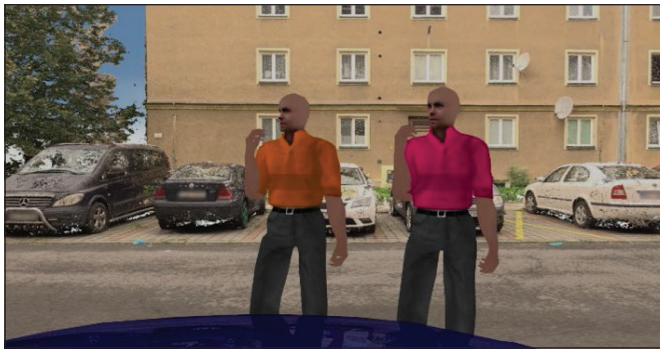
Obr. 10 Porovnání postavení chodce dle prvního znalce a dle záznamu palubní kamery.
Fig. 10 Comparison of pedestrian's position according to the first expert and dash camera recording.

Výsledkem kumulace uvedených nesprávných postupů znalce pak bylo i při rekonstrukci stanovení polohy chodce zcela v rozporu se záznamem palubní kamery z doby události, jak je vidět z obr 10. Na něm je růžově oblečený chodec v pozici dle prvního znalce a rekonstrukce, oranžově oblečený chodec je v pozici odpovídající záznamu palubní kamery.

dosvit na pravé straně). Primárním problémem bylo, že tento nepatrný zlom znalec určil na nohavici kalhot, které samy o sobě nejsou rovnou plochou a světlo na nich vytváří různé obrazce. Druhým a zásadním problémem bylo, že znalec vycházel z předpokladu, že se jednalo o světlý kužel pravého světlometu, aniž by zdůvodnil, proč. Analýzou videa bylo zjištěno, že se však jednalo o světlý kužel z levého světlometu.

Na závěr rekonstrukce bylo zjištěno, že při výjezdu vozidla v postavení chodce během rekonstrukce ani po provedených úkrocích chodce nedošlo ke kontaktu vozidla s chodcem. Rekonstrukce tak jen prokázala, že v poloze, ve které byl chodec ustaven při rekonstrukci, se v době nehody nemohl nacházet.
